アーク溶接実習における実習内容向上の研究

神奈川県立神奈川工業高等学校 全日制 機械科 教諭

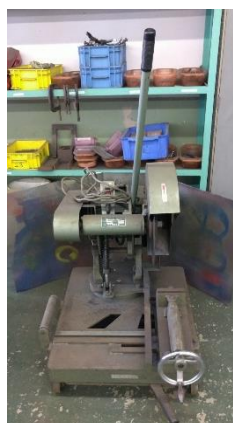
図1. 更新前の高速切断機 図2. 更新後の高速切断機 図3. 更新前と更新後のハンドグラインダー

高速切断機においては、材料固定が正しくできず、切断中に材料がずれ、危険を伴う状況にあったこと、指定寸法で材料が切断できないこと、出力が弱く材料切断中に停止することが度々発生していたことから更新を行った。(図1、2) ハンドグライダーにおいては、ブラシの摩耗と軸受け、ベアリングにガタが発生し始めていた為、オーバーホールも検討したが、多忙な労働環境下で、作業時間を設けることが難しかったこと、グラインダー本体が古く、オーバーホール後その他の不具合が生じる可能性が高いこと、以上の点から更新を行った。(図3)

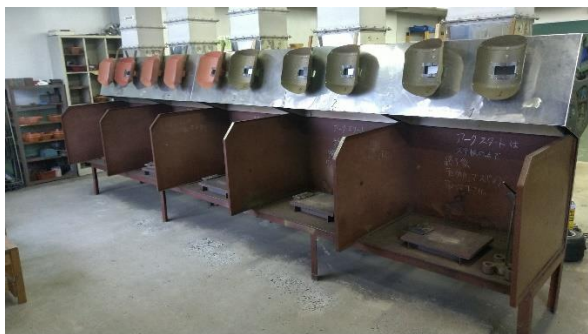
図1. 共通アース仕様の作業台

本校、機械科の溶接実習では、5台の被覆アーク溶接機に対して、1つの作業台に5台分の溶接機のアースを接続した共通アースの状態となっていた。共通アースにおける作業下では、迷走電流が発生する。この迷走電流が発生することで作業性の低下、溶接不良の発生、事故の発生などにつながる恐れがあることから、溶接現場では溶接機1台ごとにアースを設けることを義務付けている企業が多い。(図1)そこで、現状の作業台を解体し、5台の作業台を制作、(図2)1台ごとにアース線を引き個別アース化を行った。(図3)

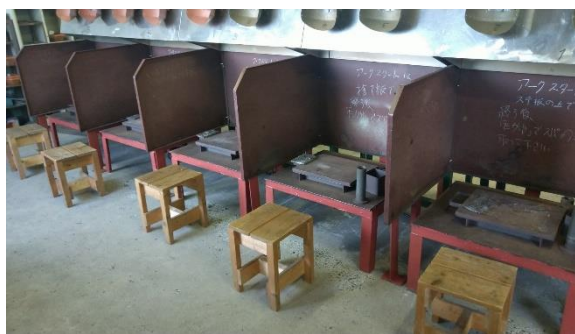
図2. 個別アース仕様の作業台

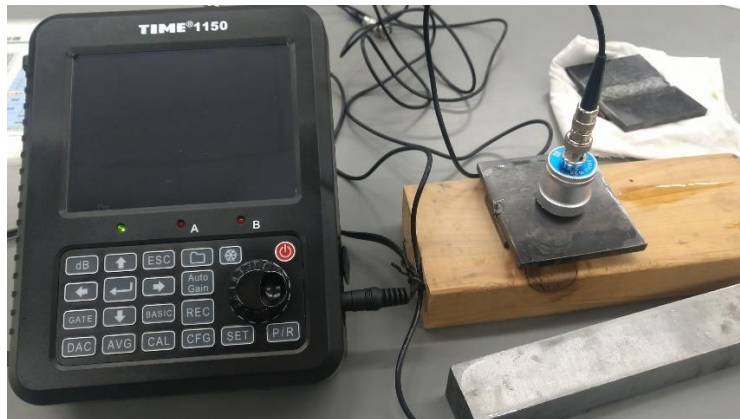
図1. TIME1150 超音波探傷器での探傷の様子

本研究では、TIME1150 超音波探傷器の取り扱い並びに特性を確認し、溶接実習に適した検査条件の検討を行った。(図1)

様々な条件を検討した結果、超音波の照射角度は、 45° では、鉄板が薄く屈折させてビード部に正しく超音波を当てることができず、内部の状態を検査することができなかった。垂直照射では、内部の状態を観察することには成功した。しかし、溶接後の鉄板はスパッタやビード表面の凹凸が欠陥として波形に現れることが多く、きれいに内部欠陥を読み取ることが難しい状態となった。そこで、ビード部と鉄板表面をハンドグライダー等で研磨し表面の凹凸を除去し、検査プローブが材料に密着しやすい状態を作り出すことで、内部の欠陥等を読み取りやすくすることに成功した。

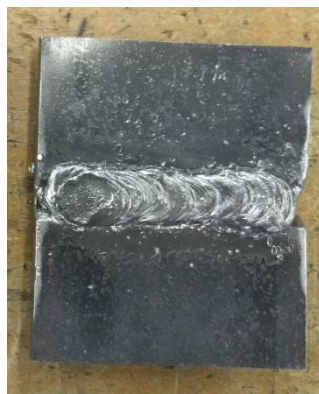
図2. 溶接後のテストピース

②テストピースを突合せ溶接にて接合させる。(図2)

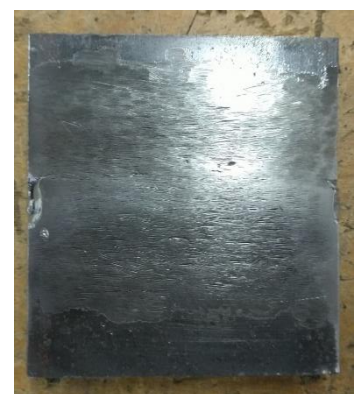
外観の評価をしたのち、ビード表面をハンドグライダーにて研磨し、ヒードと鉄板の高さが同一になるように表面を整える。(図3)

図3. 研磨後のテストピース

検査プローブを研磨したビード部にあて、内部欠陥の有無を観察する。
